PREFET DE LA HAUTE-SAONE

**PLAN DE PREVENTION DES RISQUES D'INONDATION
PAR DEBORDEMENT DE LA RIVIERE « L'OGNON » DE
PART ET D'AUTRE DE LAVILLE DE LURE**

RAPPORT

Tranche Ferme

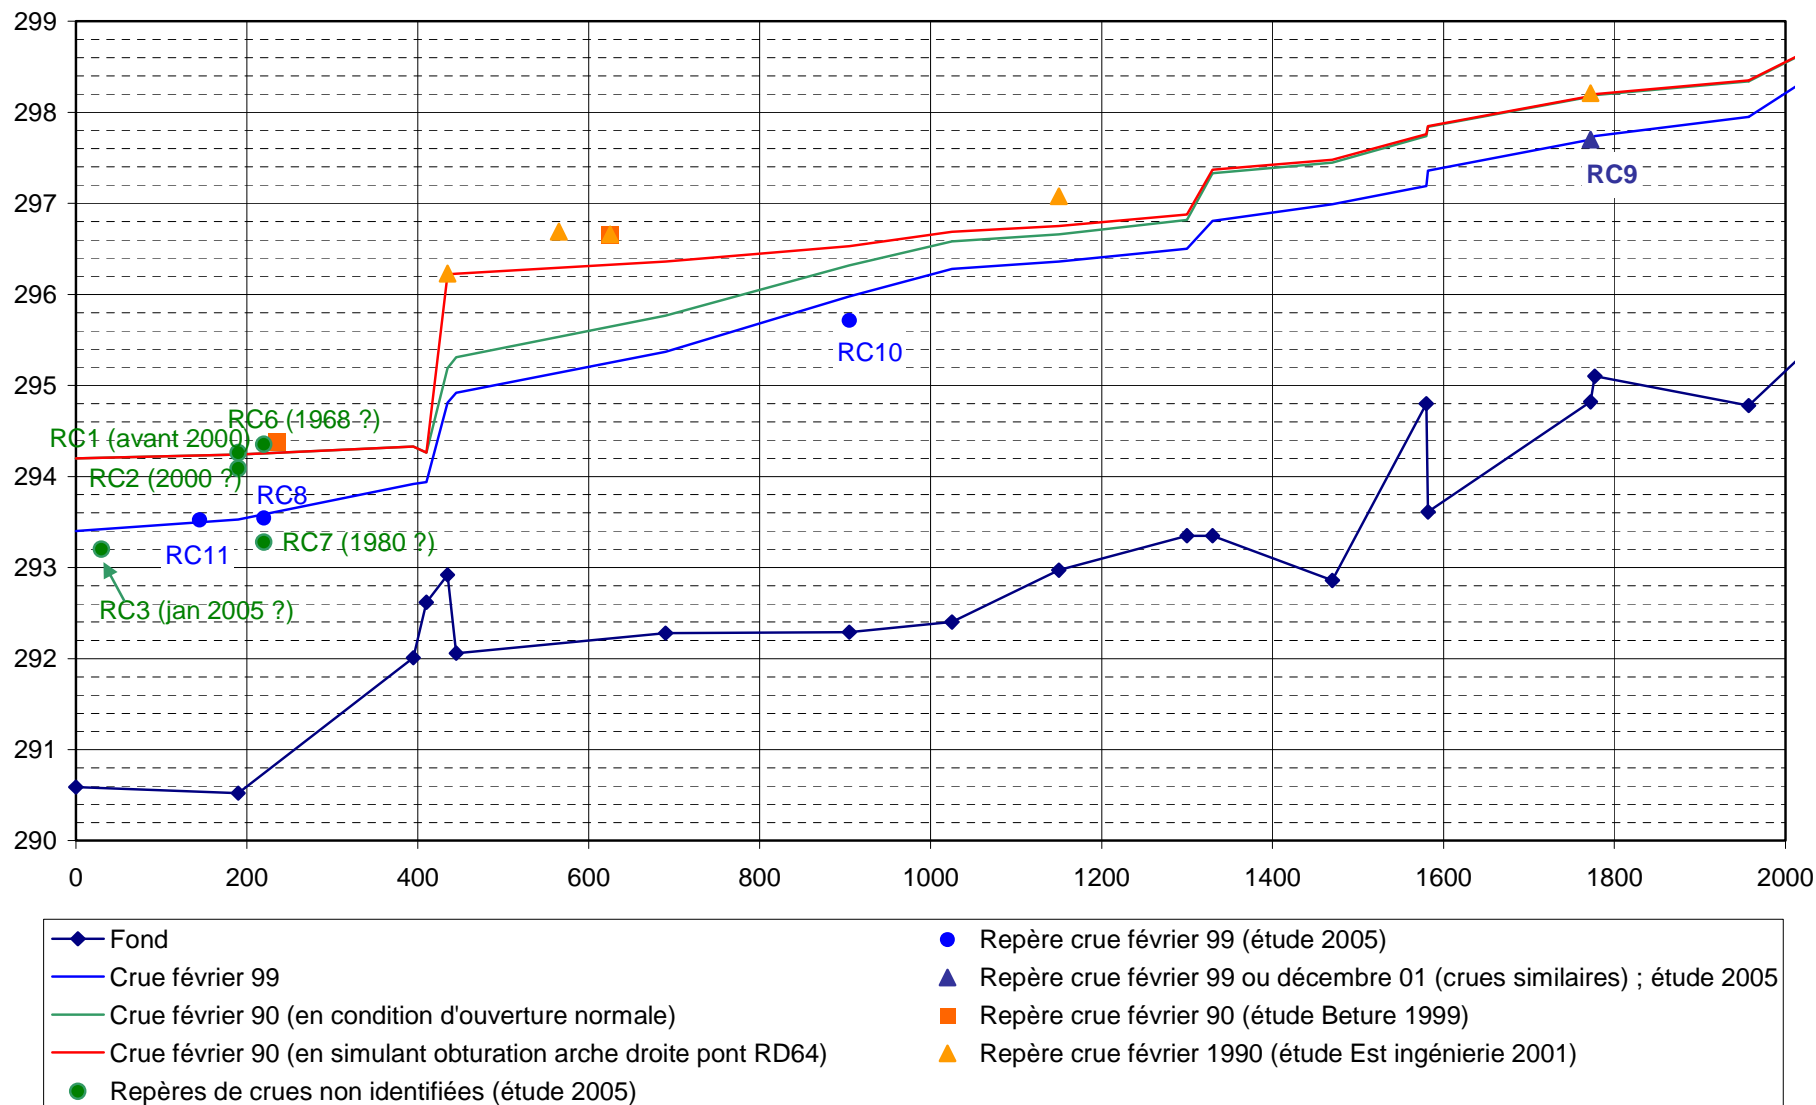
Graphique n° 1.- Lignes d'eau de calage de l'étude de 2005

Profil en long des lignes d'eau existantes et des repères de crue
 Secteur de Lure - Crues de calage : études 2001/2005

Le travail réalisé dans l'étude de 2005 est illustré par les lignes d'eau représentées sur la figure à la page 12.

- les crues de calage (février 1990 et février 1999) dans l'étude de 2005 - (graphique n°1),
- les crues de calage de l'étude de 2001 (février 1990) et les crues de calage de l'étude de 2005 (février 1990 et février 1999, les mêmes que précédemment)-graphique n°2,
- Les crues de référence des études de 2001 et 2005 (crues décennale et centennale)-graphique n°3).

Ils sont présentés aux pages 14,15 et 16. Ils illustrent les différences de cotes obtenues à l'issue des études précitées sur l'Ognon entre la RD64 et la RN 19.

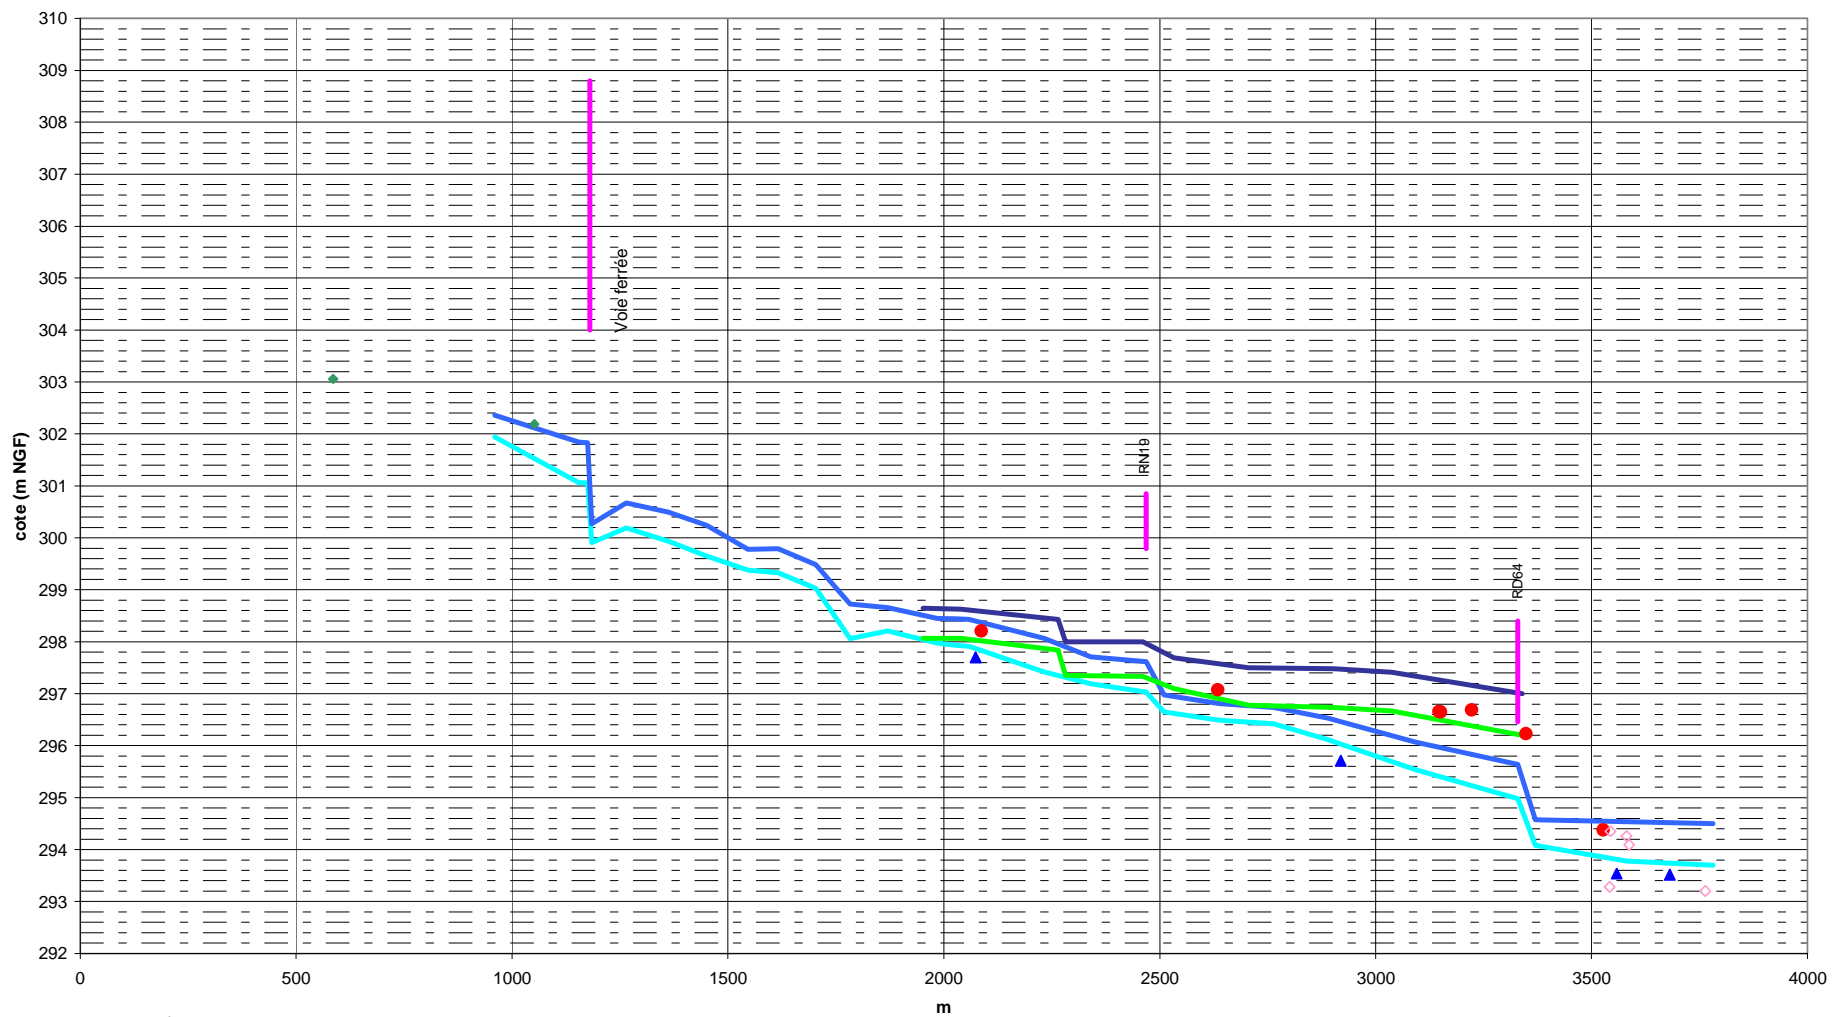
Graphique n°3

Profil en long des lignes d'eau existantes et des repères de crue
 Secteur de Lure - Lignes d'eau de référence 10 et 100 ans : étude 2001/2005

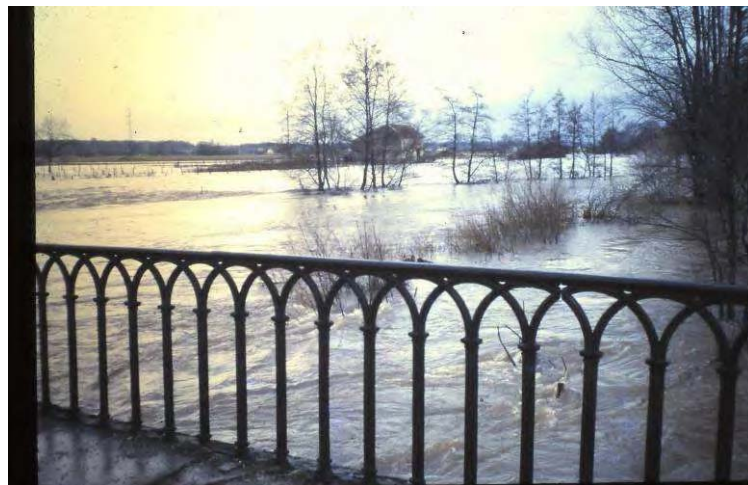
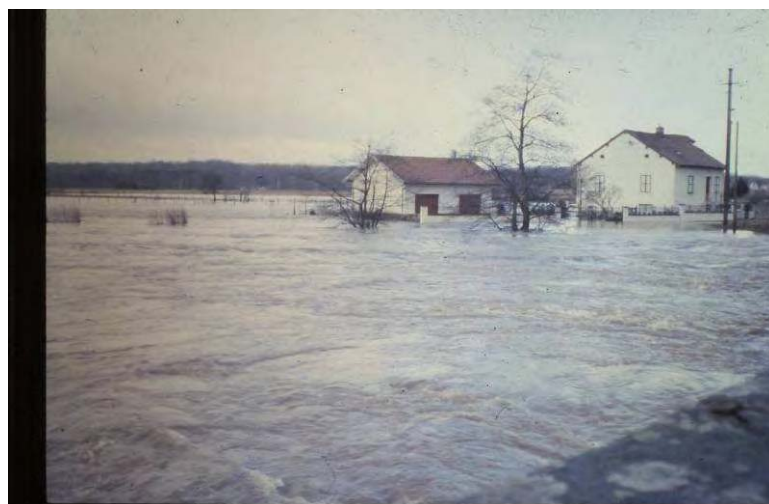
Problèmes dans des secteurs à enjeux	Vouhenans
Débordement de l'Ognon	Deux secteurs d'inondation dans Vouhenans (vers le pont, et vers la passerelle en aval du village). Hauteur d'eau comprise entre 1 m et 1,5 m dans le village en amont du pont. Durée des crues : 0.5 jours de montée, 1 jour pour la décrue.
Remontée de nappe	Non mentionné
Réseaux d'assainissement	Non mentionné
Ruissellement	Non mentionné
Dates événements	Février 1990
Autres informations	Transmission par la mairie (Mme Nicolas) de deux photographies prises lors de la crue de février 1990 (Cf. ci-dessous). Les débordements peuvent être aggravés par l'obstruction du pont de la RD217. Curage du lit sous le pont dans les années 93-94. Nb : Une obstruction de ce pont lors de la crue de février 1990 par un grillage a été mentionnée lors de la réunion à Magny-Vernois. La commune signale des problèmes d'érosion en aval du pont en rive droite (enrochements qui ne vont pas assez loin). La commune signale que les seuils ne jouent pas de rôle sur les inondations.

Photos prises avant le pont en venant de la mairie et un peu avant la statue de la vierge.

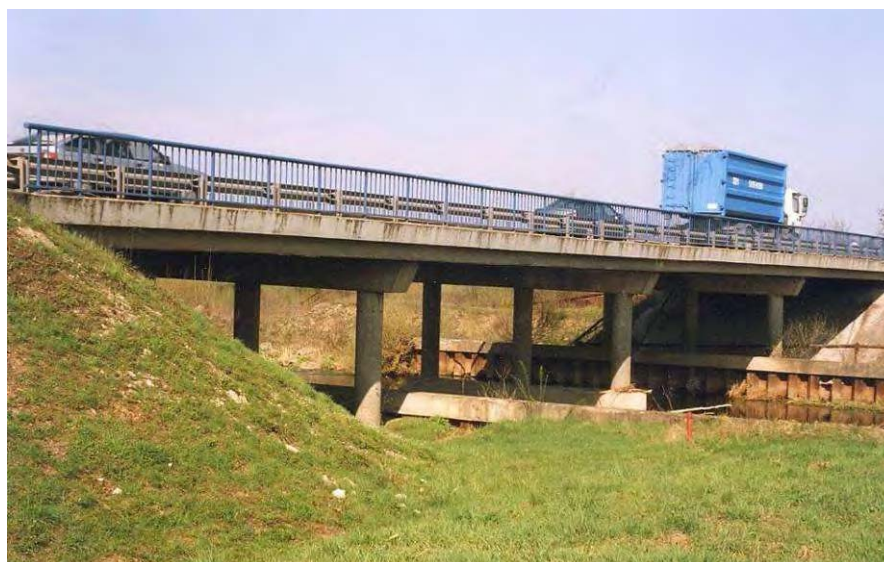
Ancien pont de la RN 19 sur l'OGNON

La photographie ci-dessous présente l'ancien ouvrage de la RN19, et les deux figures ci-après présentent les nouveaux ouvrages.

Les repères de crue disponibles ont tous des dates antérieures à ces nouveaux travaux. Par conséquent, pour le calage du modèle, il sera préférable d'utiliser les données de l'ancien pont.
